# Tapt areal av gytehabitat og produksjon i sjøørretbekker i Verdal

Kartlegging som grunnlag for restaureringstiltak.

# Hva har vi gjort i Verdalsbekkene? Formål med undersøkelsene

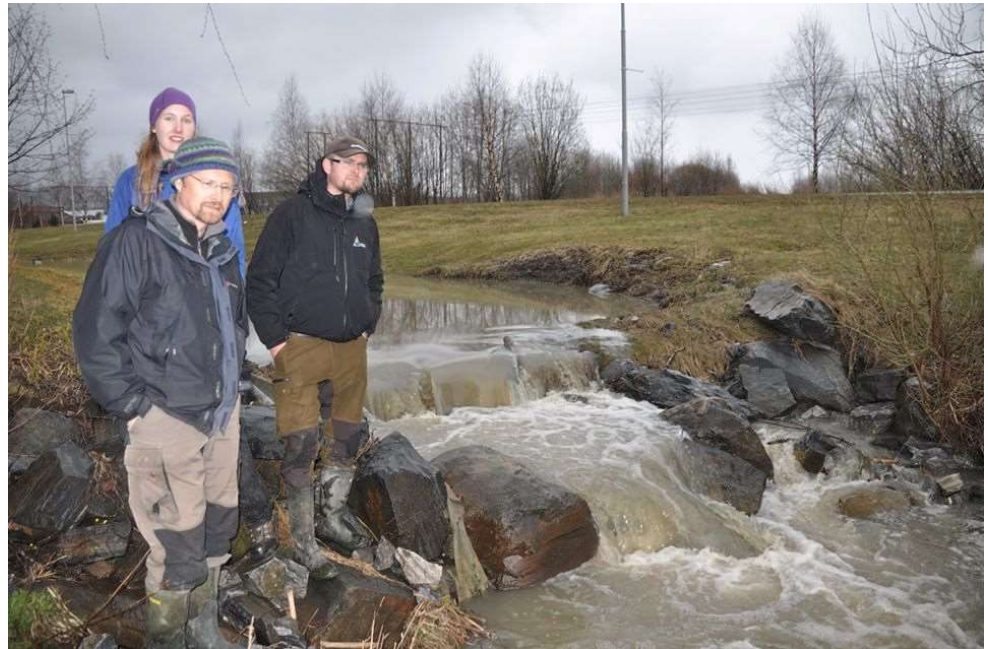
# Kvisla i dag - fisketom

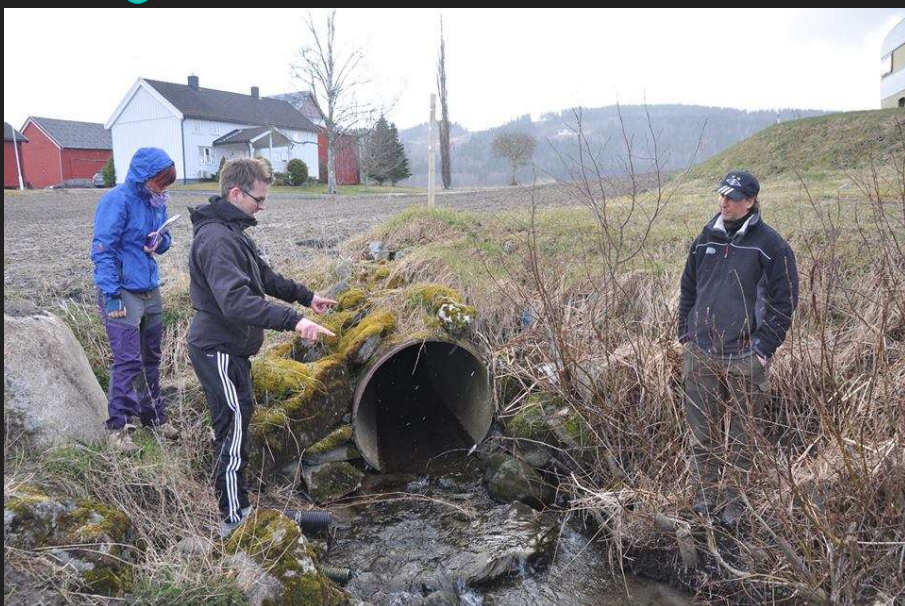
Kulverter,  
bekkelukkinger

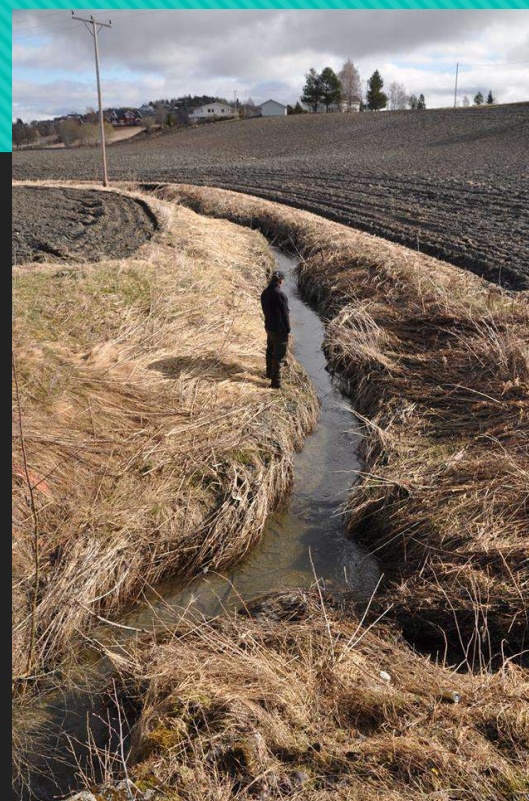
Kanalisering, erosjon, manglende  
kantvegetasjon

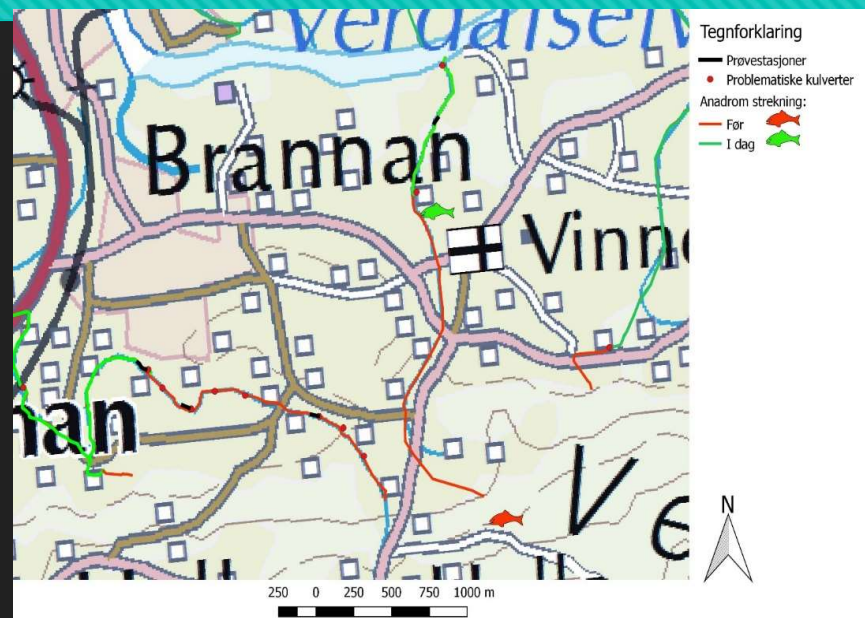
# Beregne fisketettheter, tappt areal og produksjon (Oktober- januar)

- Basert på elfiskedata
- Anadrom strekning
- Historiske kart /flyfoto
- Lokale informanter

Metode som Bergan, M. A. & T. H. Nøst (2017). Tappt areal og produksjonsevne for sjørretbekker i Trondheim kommune. NINA Rapport 1354. 43 s.

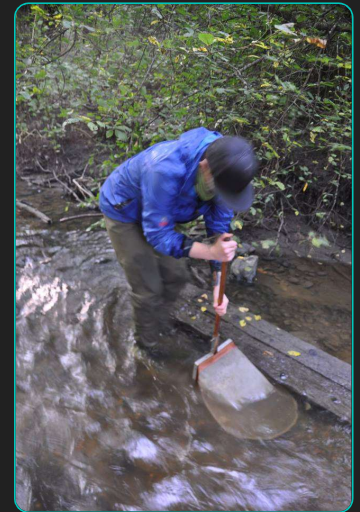
- El-fiske
- Bunndyrprøver ved sparkeprøver
- Stasjonsbeskrivelse: notere ned egenskaper ved stasjonen: bekkbredde, stasjonslengde, stille kulper, død ved, substrat (prosent i et tverrsnitt), dybde (5 punkter over tverrsnitt), skygge vann, skygge bekkbredde, alger, mose, vannhastighet.
- Resultat av fisketetthet indikerer hvor det er en god produksjon av sjørørret.

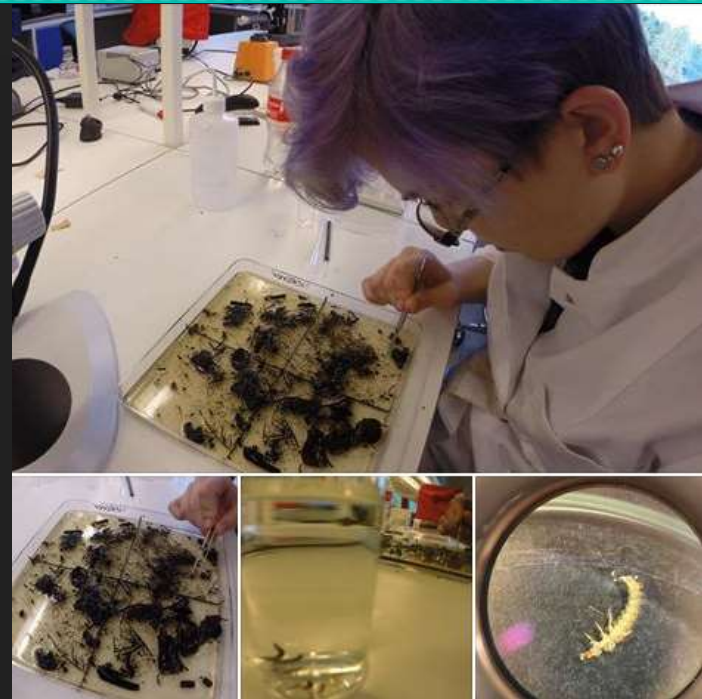
## Labarbeid – bunndyr (Oktober- desember)

- Forskjellige bunndyrgrupper/arter tåler forurensing/næringsalter ulikt

=> Indikator for vannkvalitet

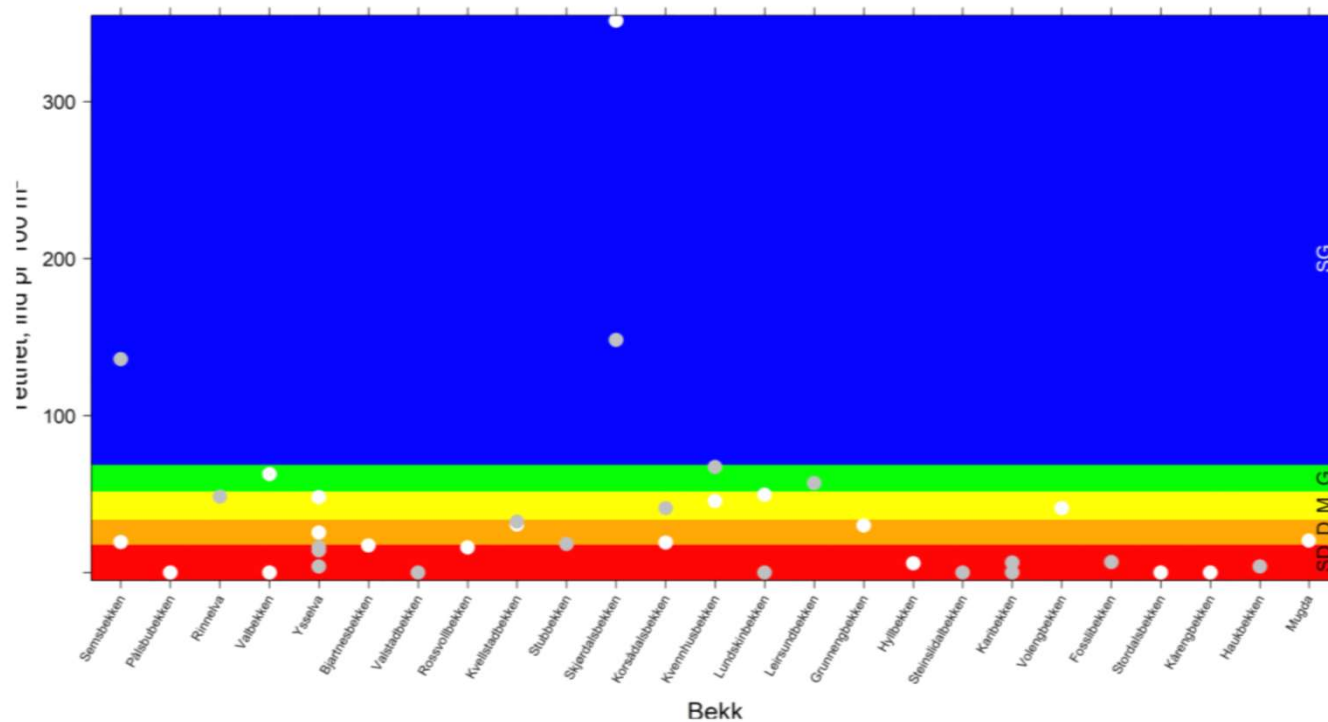
# Klassifisering av tilstand i bekkene ut i fra fisketetthet pr 100m<sup>2</sup>

- SG = Svært god (blå)
- G = God (grønn)
- M = Moderat (gul)
- D = Dårlig (oransje)
- SD = svært dårlig (rød)
